# 建设项目竣工环境保护验收调查报告

项目名称：长龙山振兴、伯乐矿坑暨六国化工生态治理修复项目

委托单位：安徽六国化工股份有限公司

编制单位：安徽华测检测技术有限公司

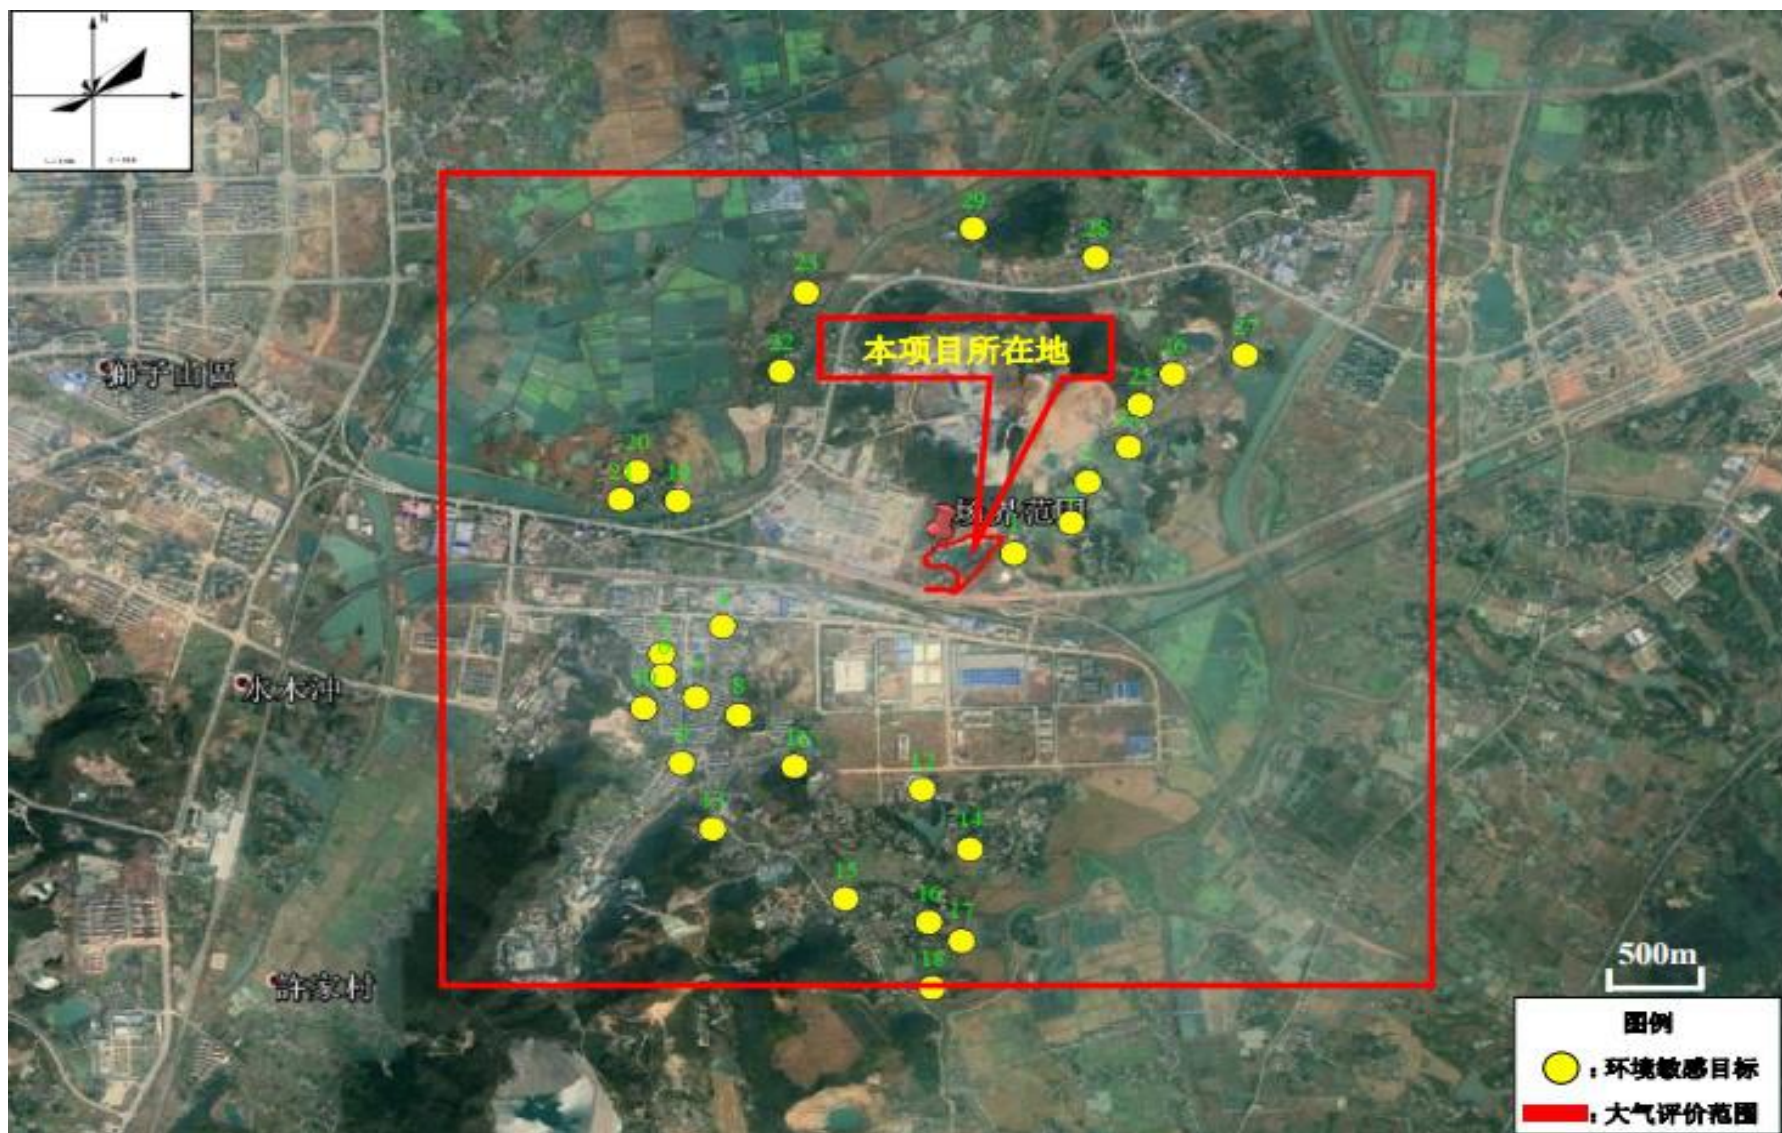
图 1-1 环境保护目标分布图

建设项目处置场选址于铜陵市原伯乐矿业石料厂废弃矿坑，根据现场勘查，项目大气评价范围内有居民区等环境敏感目标，主要环境敏感目标见表 1-1。

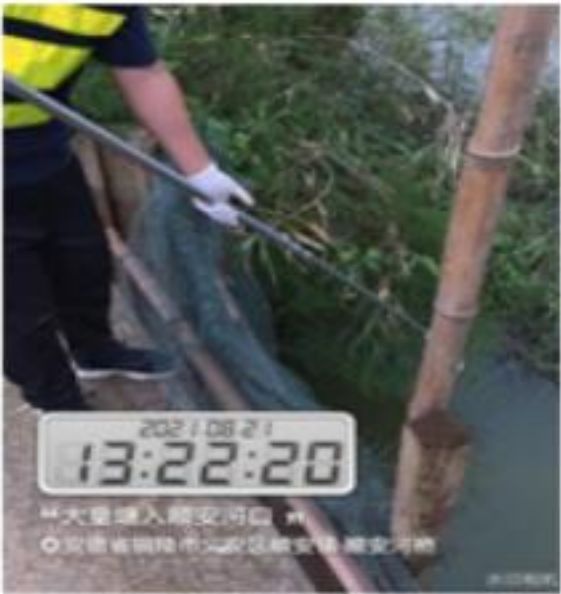
| 磷石膏处置场竣工环境保护验收监测现场情况 | |
|---|---|
| 大泉塘入顺安河口地表水体 | 大泉塘入顺安河上游 100 米地表水体 |
